Modernizacja Mikrofonu HM36 produkcji Chińskiej

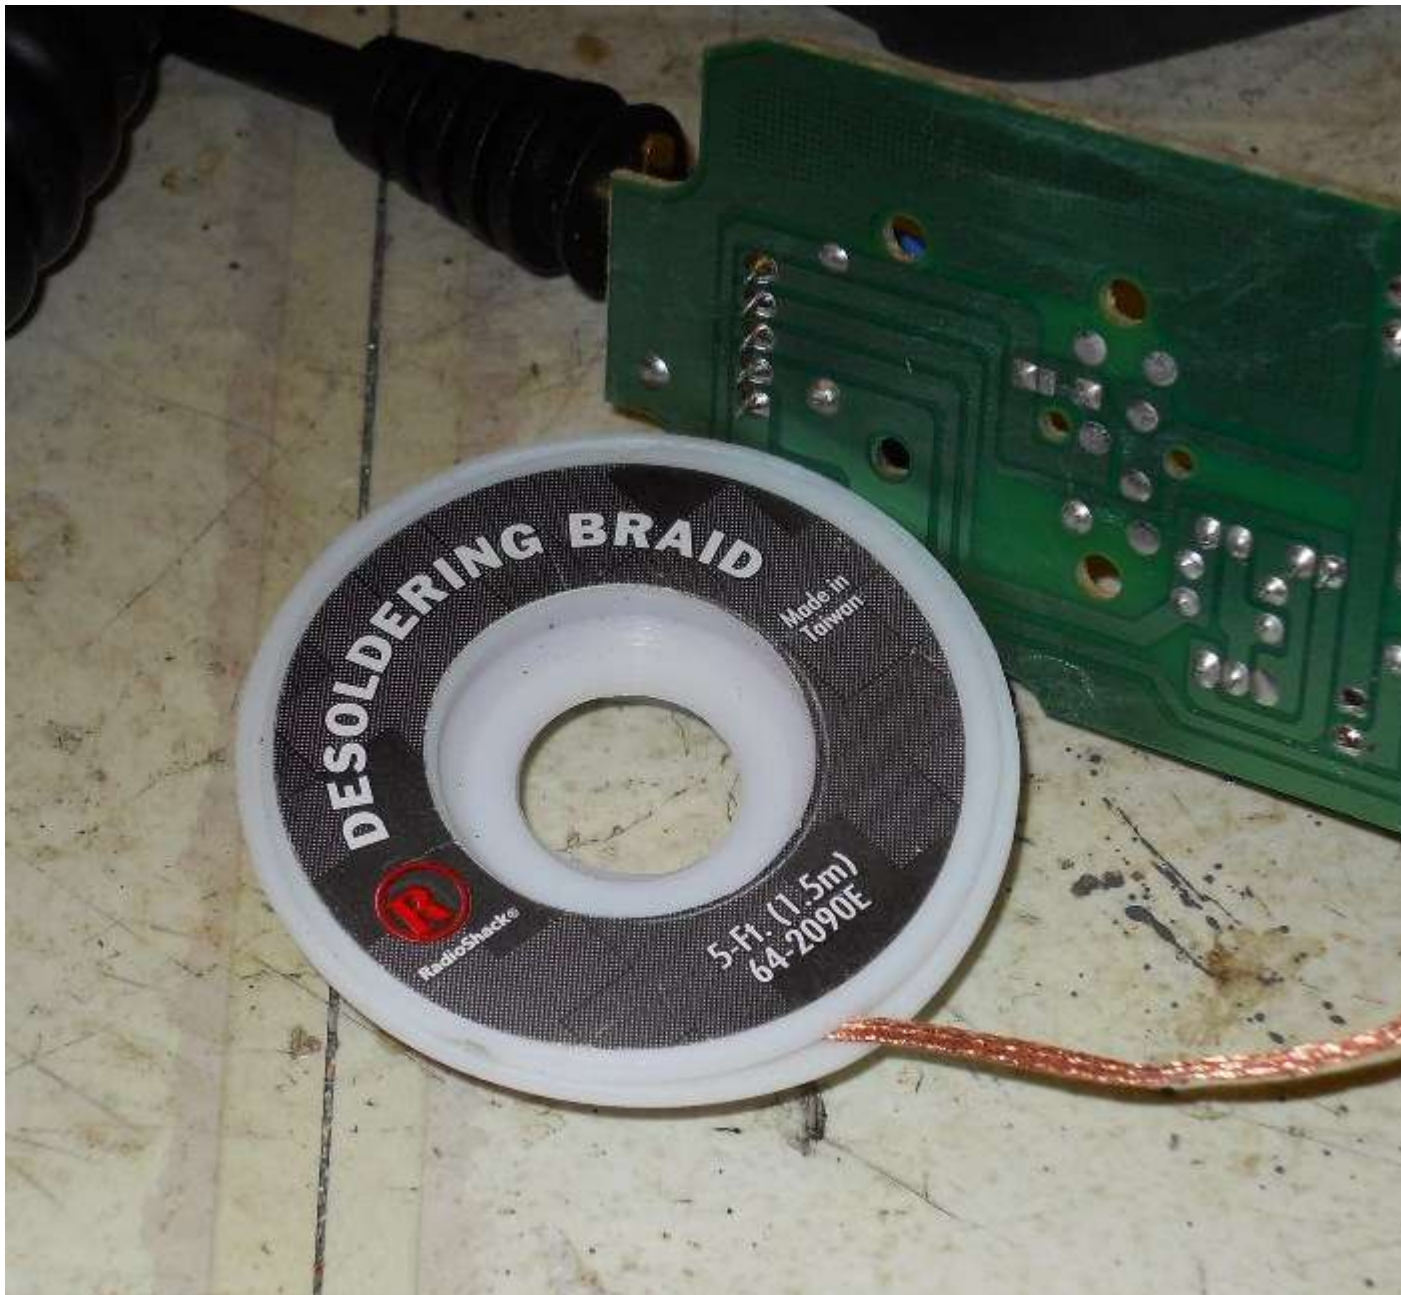
Trzeba trochę ODLUTOWYWAĆ, można zastosować do tego odpowiednią taśmę, lub odsysacz do cyny

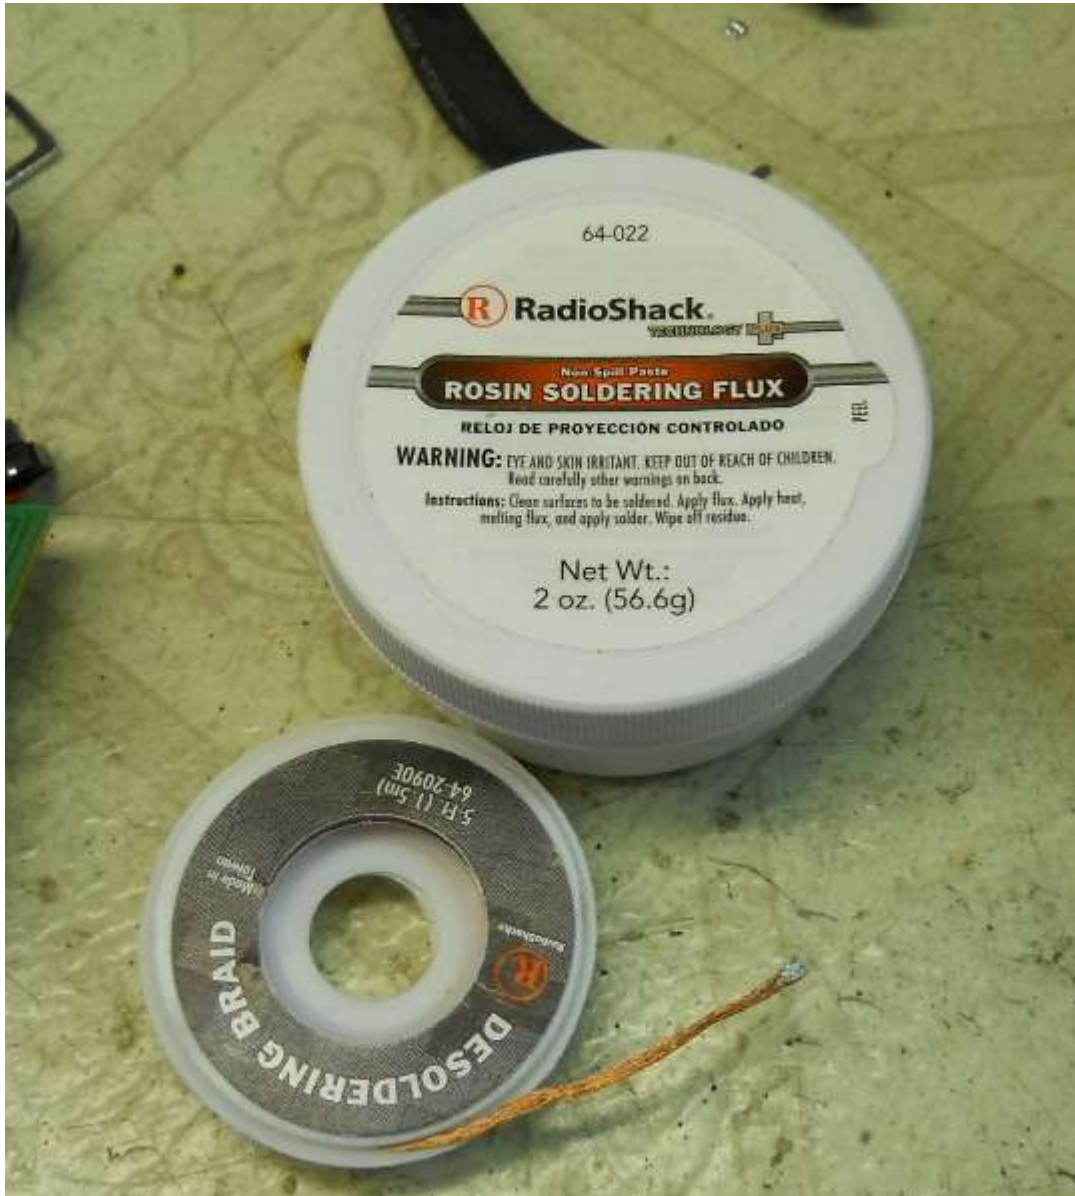
Potrzebna będzie kalafonia, nie stosujemy past lutowniczych.

Zanurzenie końca opłotu w kalafonii znacznie ułatwi absorpcję lutu.
